<p>ETU / ESCRITÓRIO TÉCNICO DA UFRJ</p> <p>CPROJ / COORDENAÇÃO DE PROJETOS</p>	<p>LEVANTAMENTO DE DANOS EM TELHADO DO GALPÃO ALNOXARIFADO CENTRAL PR6</p>	
<p>Serviço: LEVANTAMENTO FOTOGRAFICO DE DANOS EM TELHADOS E LISTA DE SERVIÇOS E MATERIAIS PARA MANUTENÇÃO CORRETIVA.</p>			
<p>Local:, Rio de Janeiro, RJ.</p>			
<p>Processo N°:23079.021252/2018-00</p>	<p>OS: 2019.014</p>	<p>Data: FEV/2019</p>	<p>Fl. N°:</p>

VISTORIA

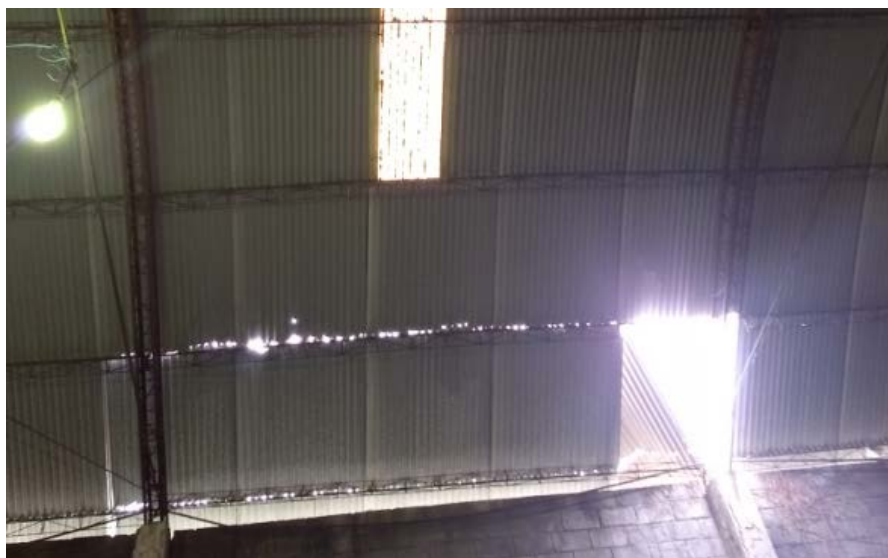
O dano mais substancial é no conjunto de telhas a direita do vão 02 (ver mapa de danos) onde devido a uma ruptura das soldas da treliça de apoio, foram levantadas e dobradas seguidas vezes por fortes ventanias até serem danificadas, ficando com aspecto como se tivessem sido rasgadas.

Fotos 01: Telhas quebradas, totalmente danificadas.

As peças de uma treliça do vão 2 vai precisar de reparo de solda, as peças devem ser limpas e soldadas conforme a disposição original.

Considerando a troca de 5 telhas rasgadas no vão 2 e uma telha mais perfurada no vão 3 temos 90,00m² de telhas para serem substituídas e 25 furos para serem reparados com manta asfáltica auto adesiva de 20x20cm perfazendo 1,00m²

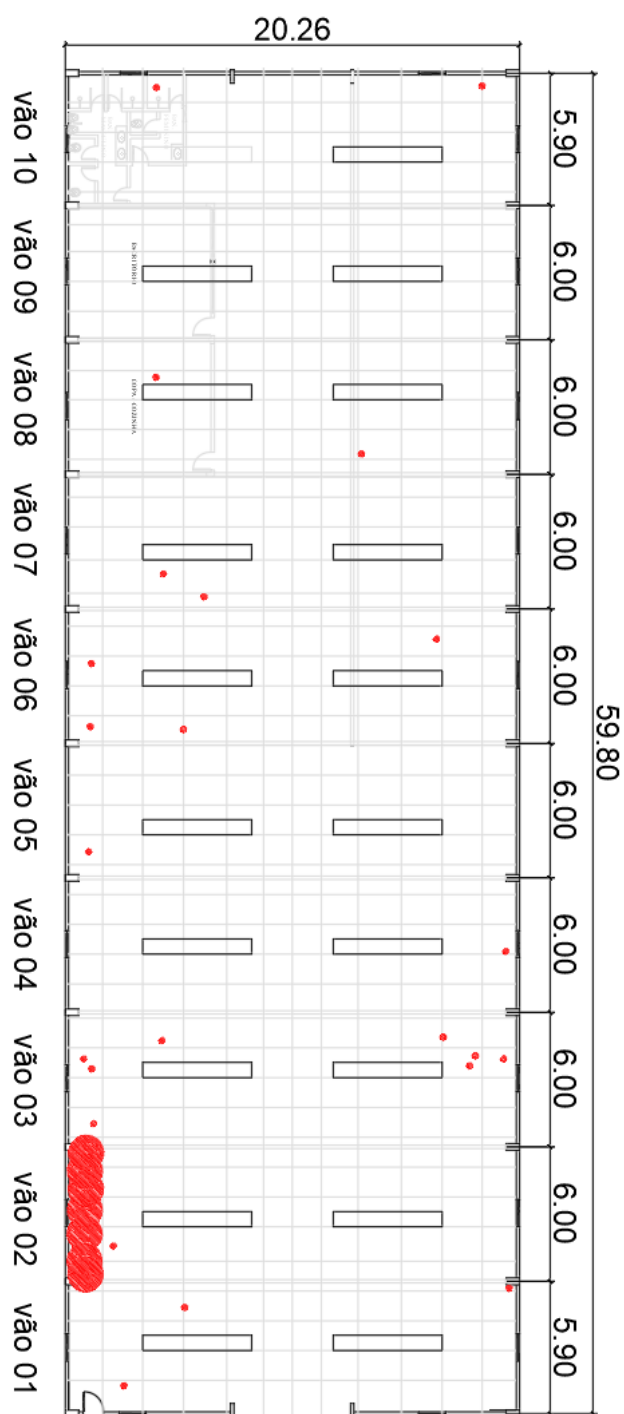
Mapa de localização das patologias:

As telhas, no geral, apresentam furos pontuais em toda sua extensão conforme demonstrado no mapa de danos.

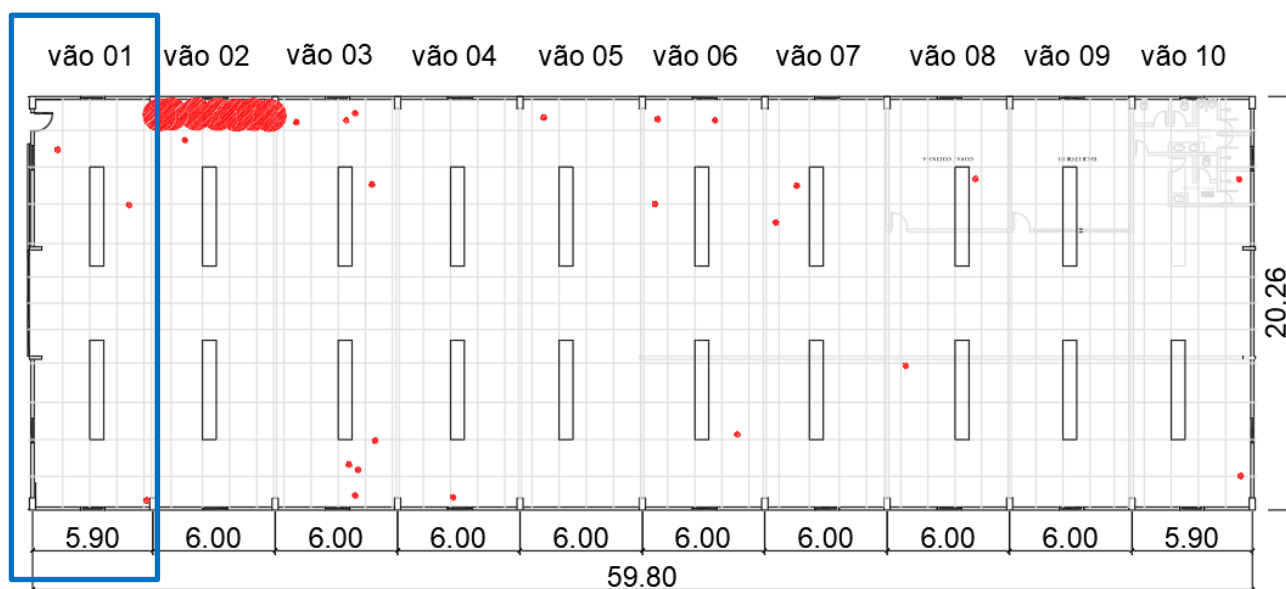
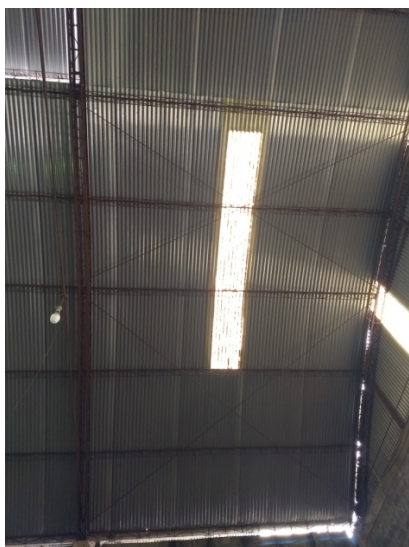
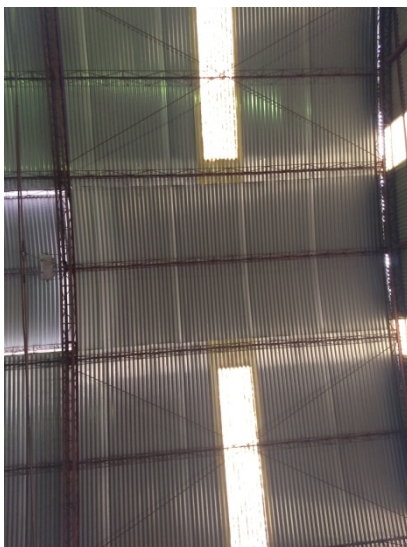
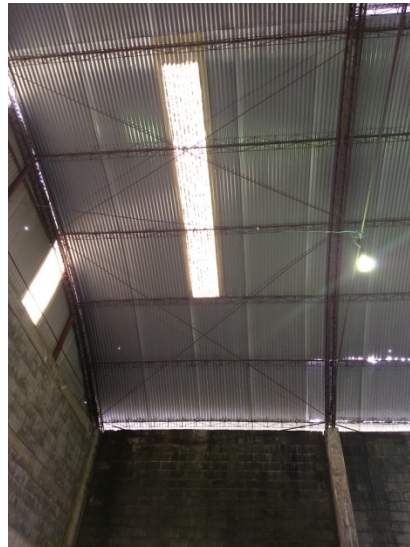
VÃO 01, LADO ESQUERDO: Telha apresenta furo próximo ao pilar; VÃO CENTRAL: não foi possível verificar danos aparentes; LADO DIREITO: dois furos pontuais do lado direito, e última telha perto da primeira treliça em arco com dano considerável, rasgada praticamente de ponta ponta.

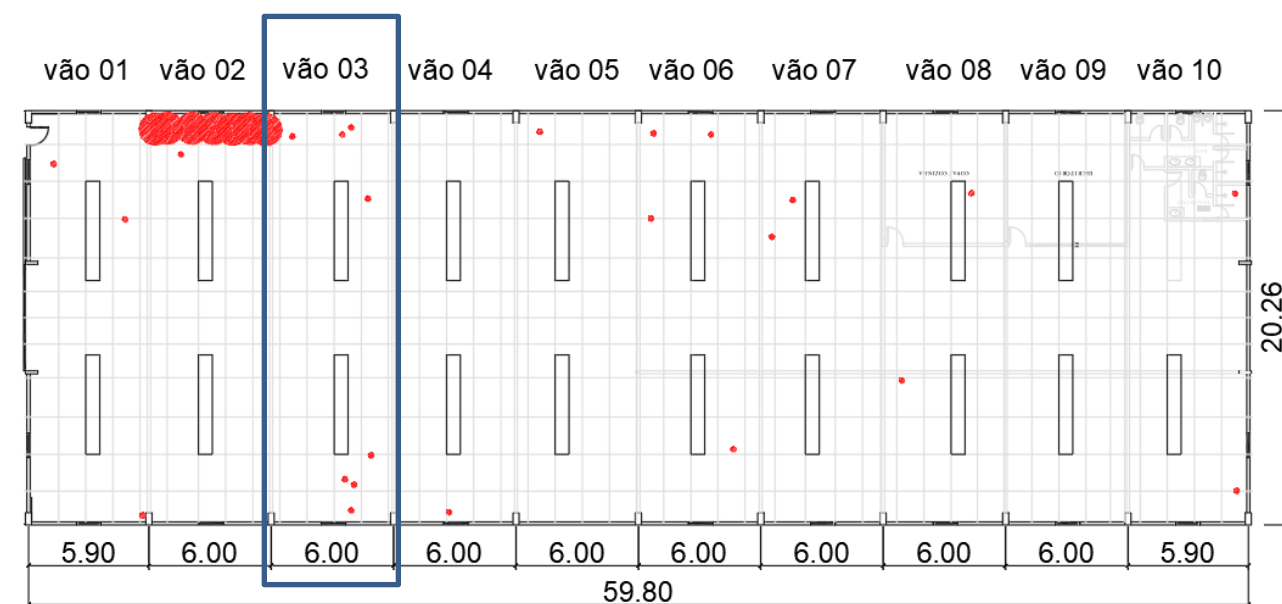
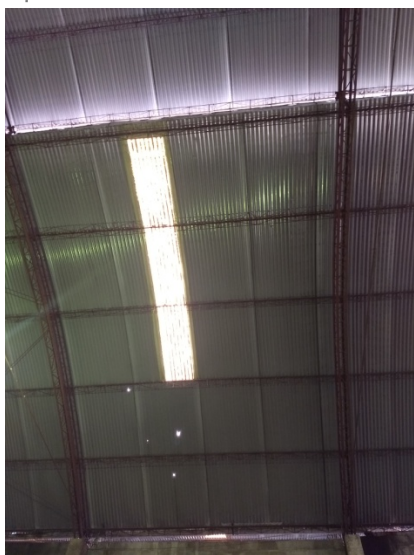
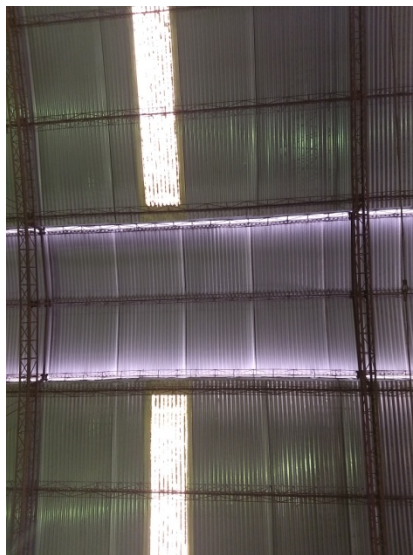
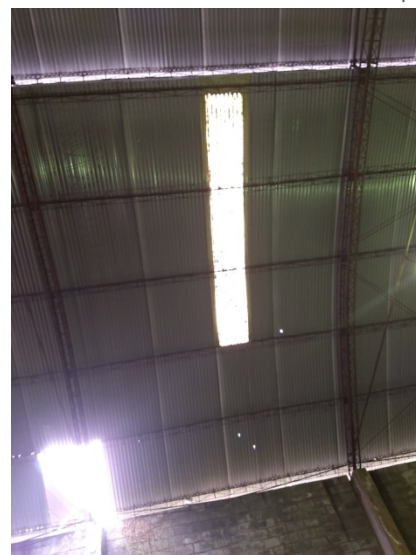
VÃO 03, LADO ESQUERDO: Duas linhas de telhas apresentam pelo menos quatro furos visíveis;
VÃO CENTRAL: não foi possível verificar danos aparentes; LADO DIREITO: Tem pelo menos três linhas de telhas com furos visíveis.

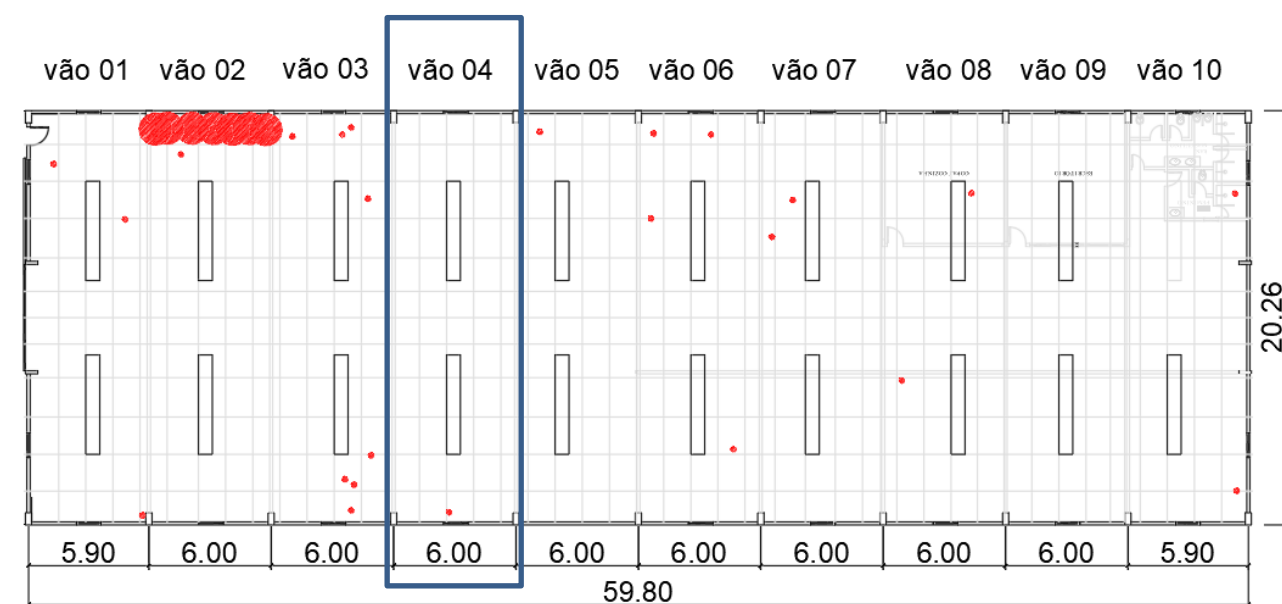
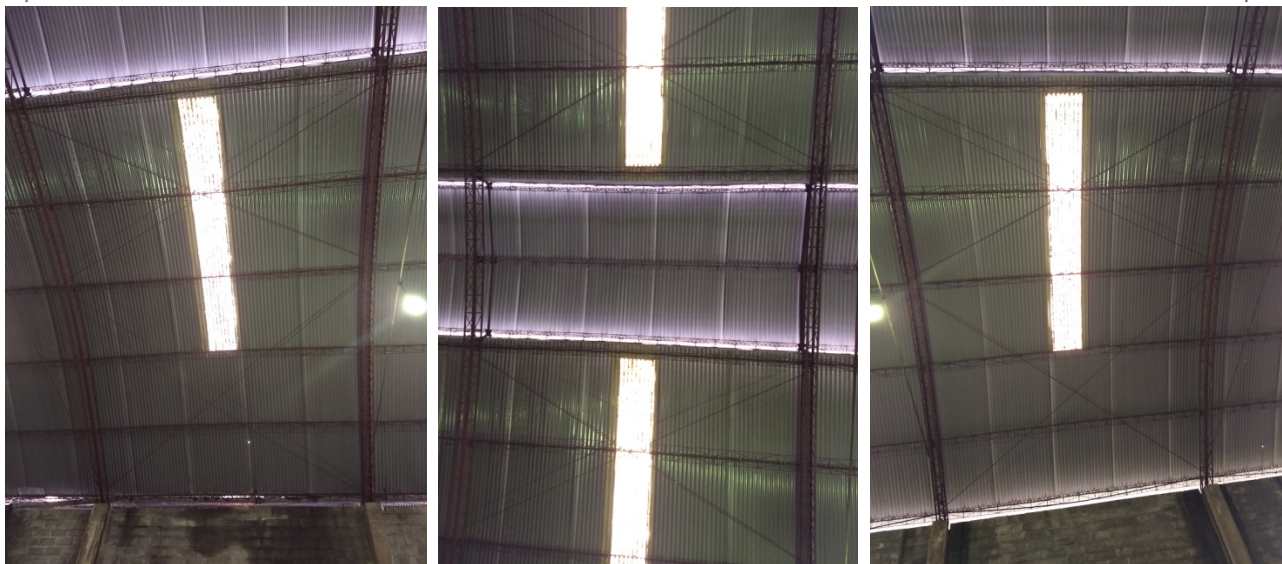
VÃO 04, LADO ESQUERDO: Possui pelo menos um furo visível em uma de telha; VÃO CENTRAL: não foi possível verificar danos aparentes; LADO DIREITO: Não foram identificados furos visíveis.

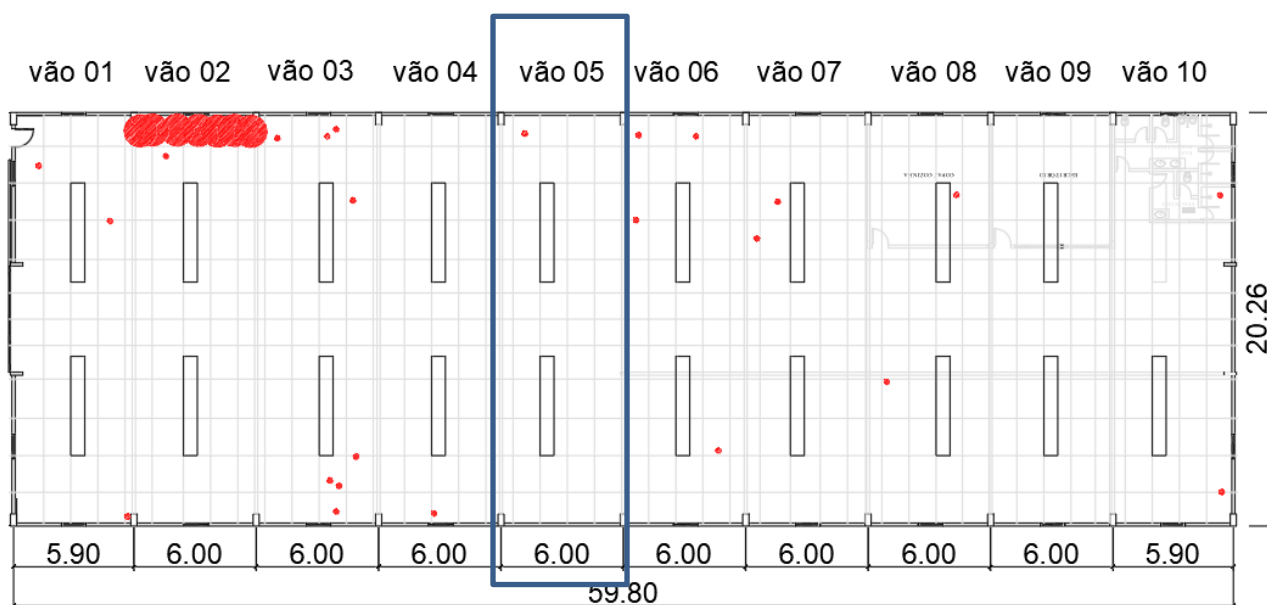
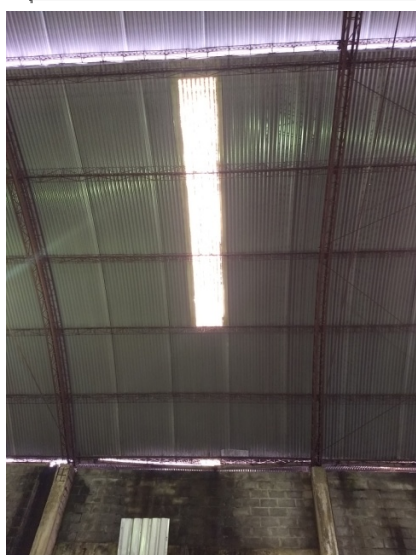
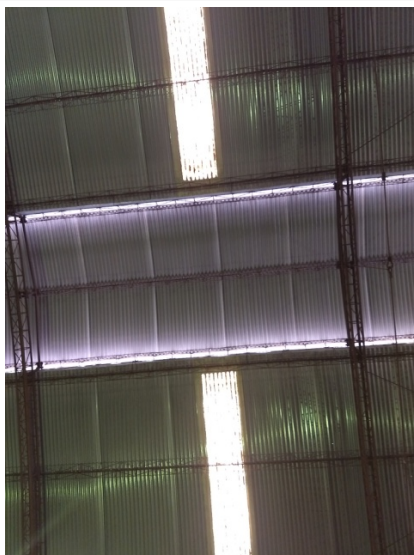
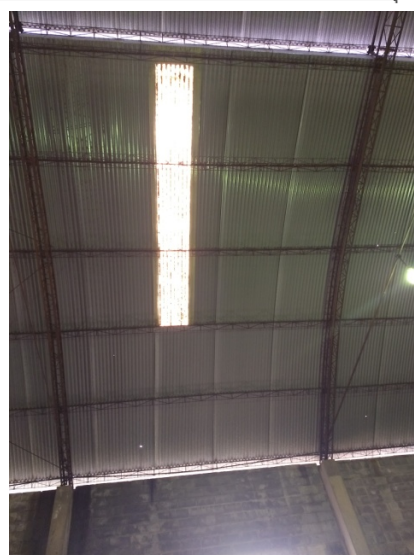
VÃO 05, LADO ESQUERDO: Não foram identificados furos visíveis; VÃO CENTRAL: não foi possível verificar danos aparentes; LADO DIREITO: Possui pelo menos um furo visível em uma de telha.

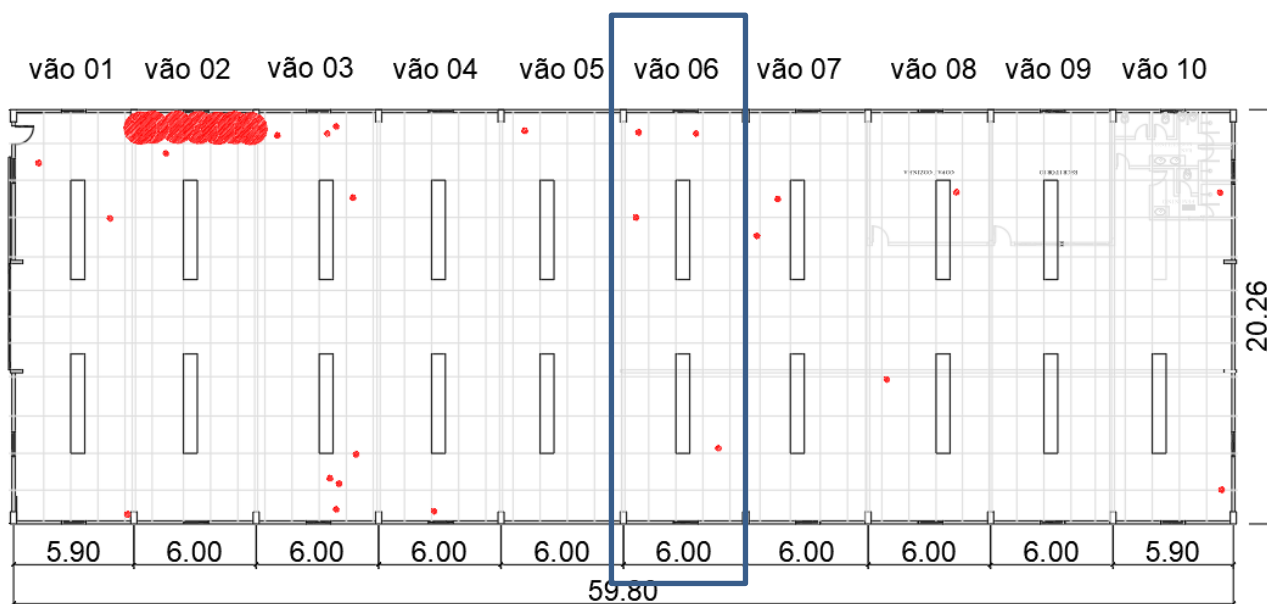
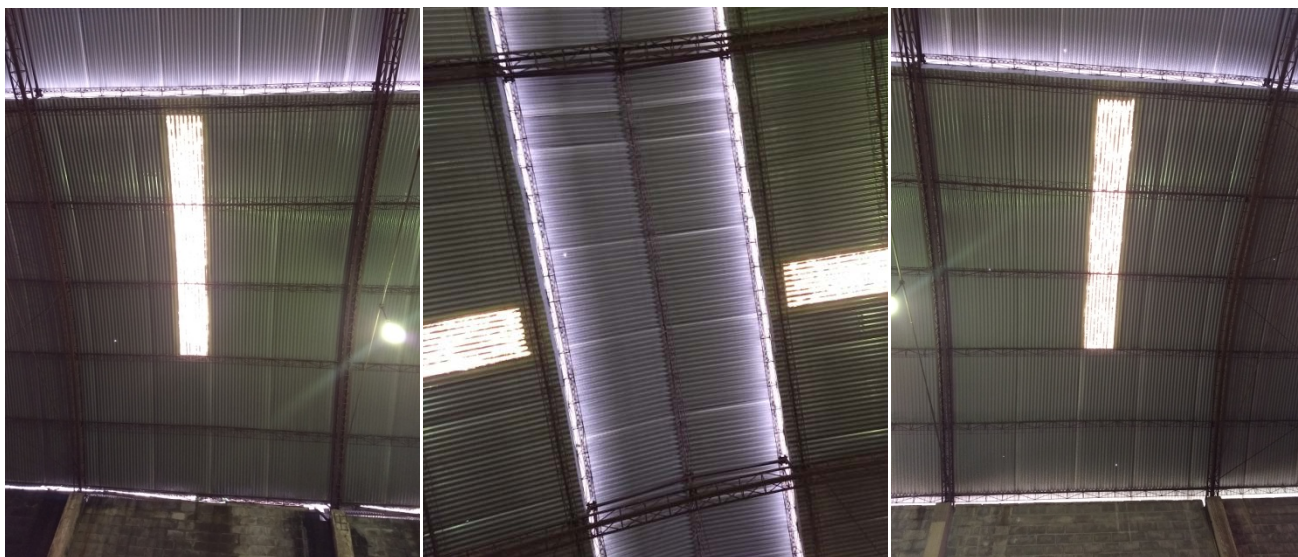
VÃO 06, LADO ESQUERDO Possui pelo menos um furo visível em uma de telha; VÃO CENTRAL: não foi possível verificar danos aparentes; LADO DIREITO: Possui pelo menos 3 furos visíveis em uma das duas linhas de telhas distintas.

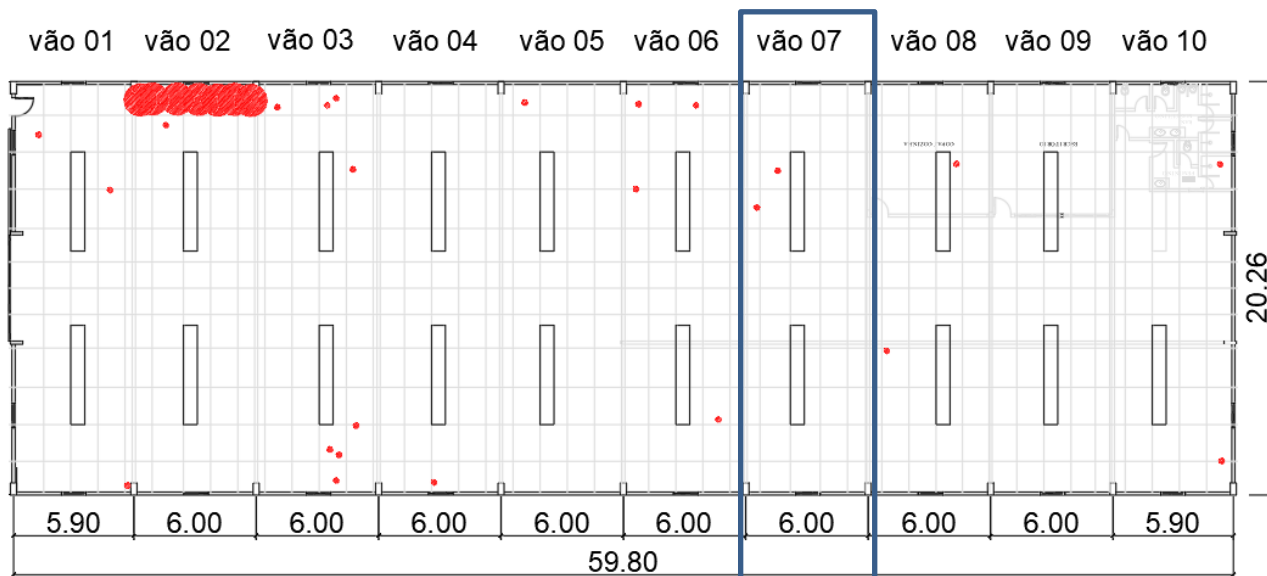
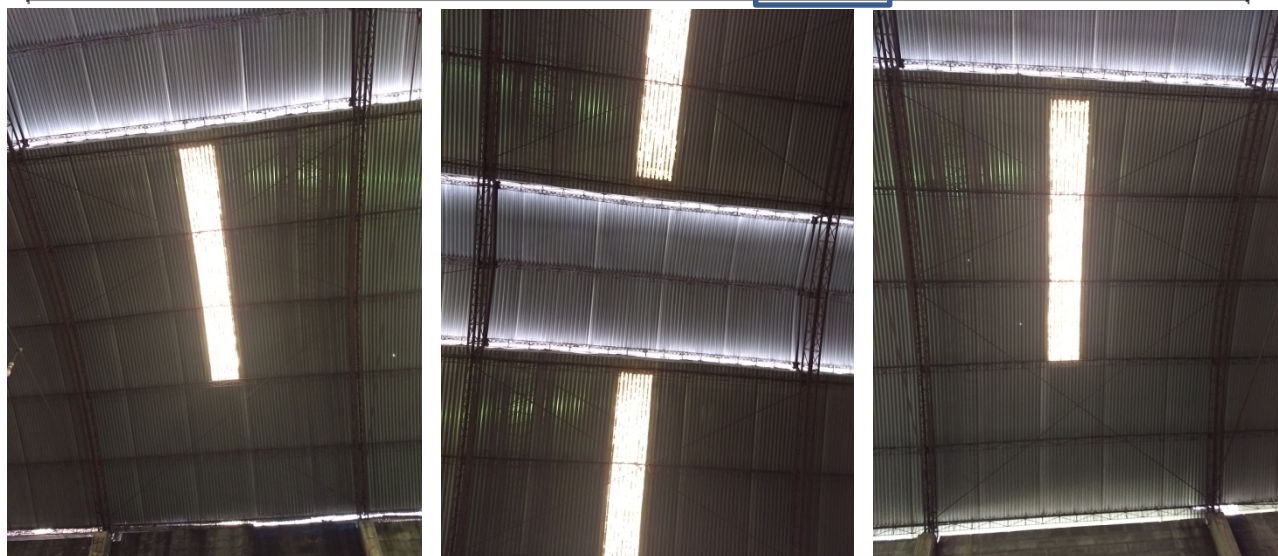
VÃO 07, LADO ESQUERDO: Não foram identificados furos visíveis; VÃO CENTRAL: não foi possível verificar danos aparentes; LADO DIREITO: Possui pelo menos dois furos visíveis em duas linhas de telhas diferentes.

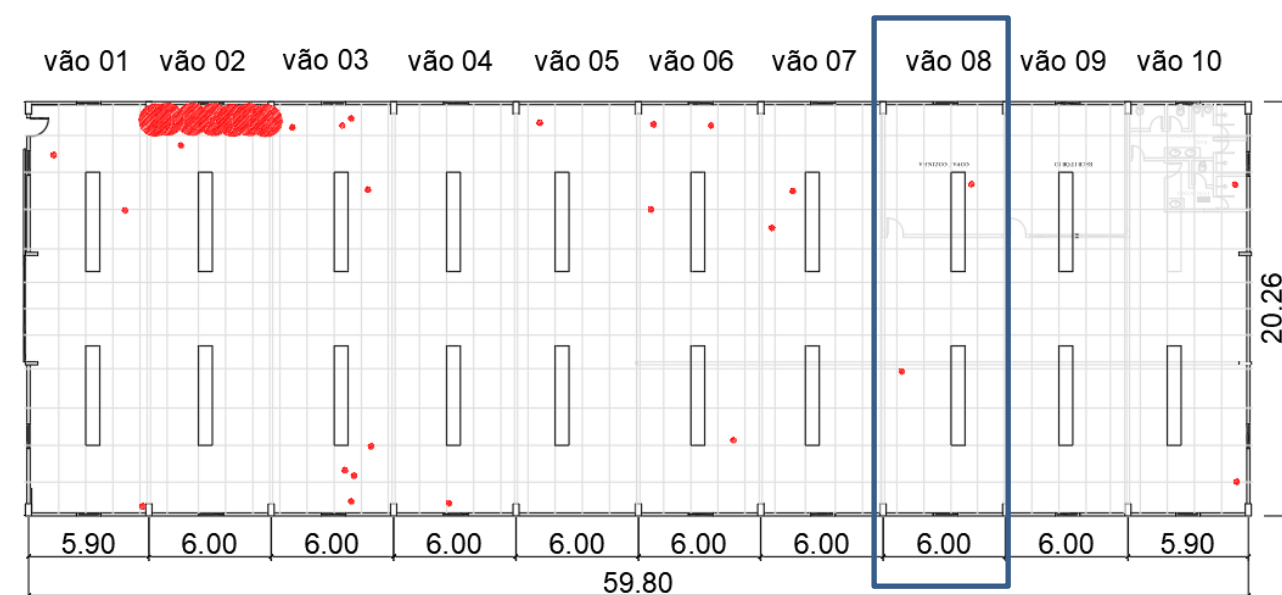
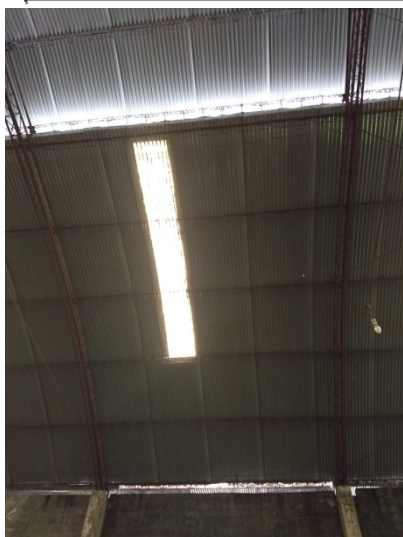
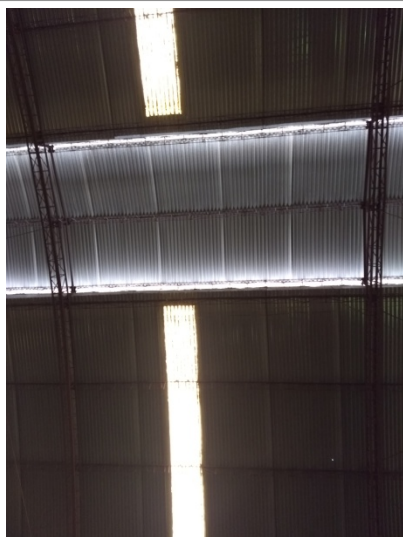
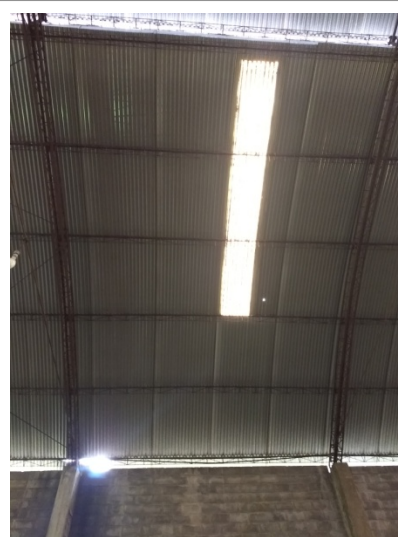
VÃO 08, LADO ESQUERDO: Possui pelo menos um furo visível; VÃO CENTRAL: não foi possível verificar danos aparentes; LADO DIREITO: Possui pelo menos um furo visível.

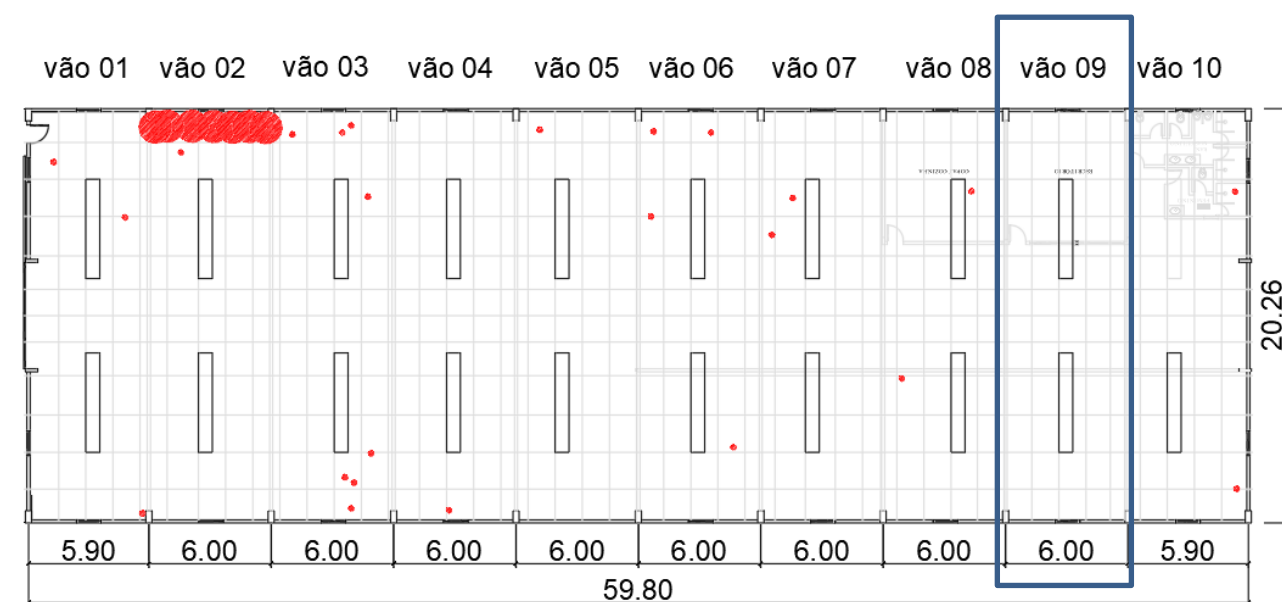
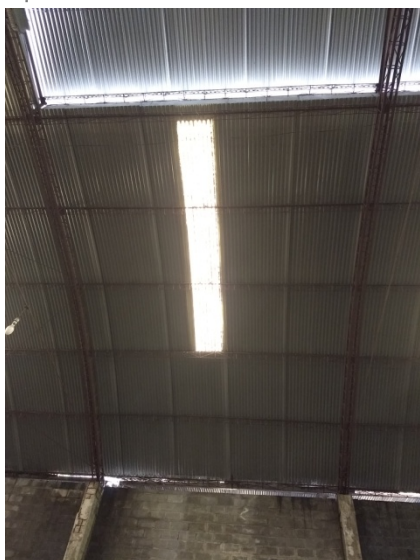
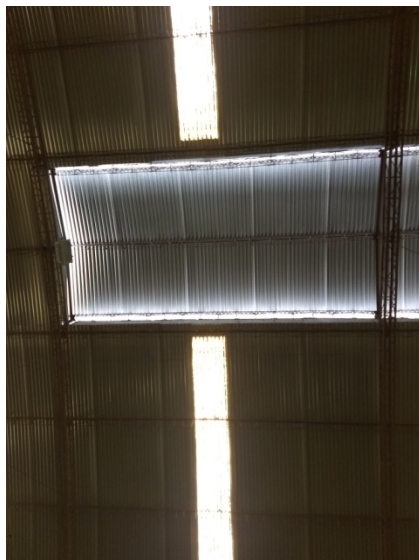
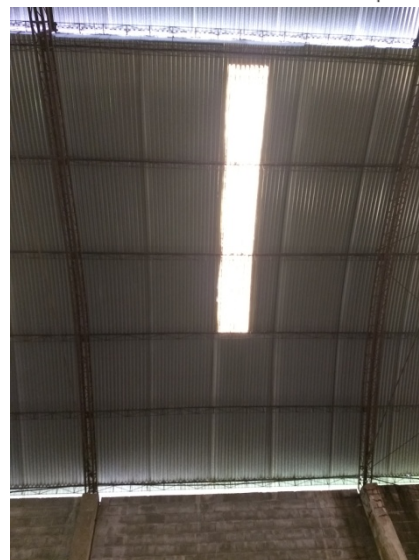
VÃO 09, LADO ESQUERDO: Não foi identificado dano aparente; VÃO CENTRAL: não foi possível verificar danos aparentes; LADO DIREITO: Não foram identifiados danos aparentes.

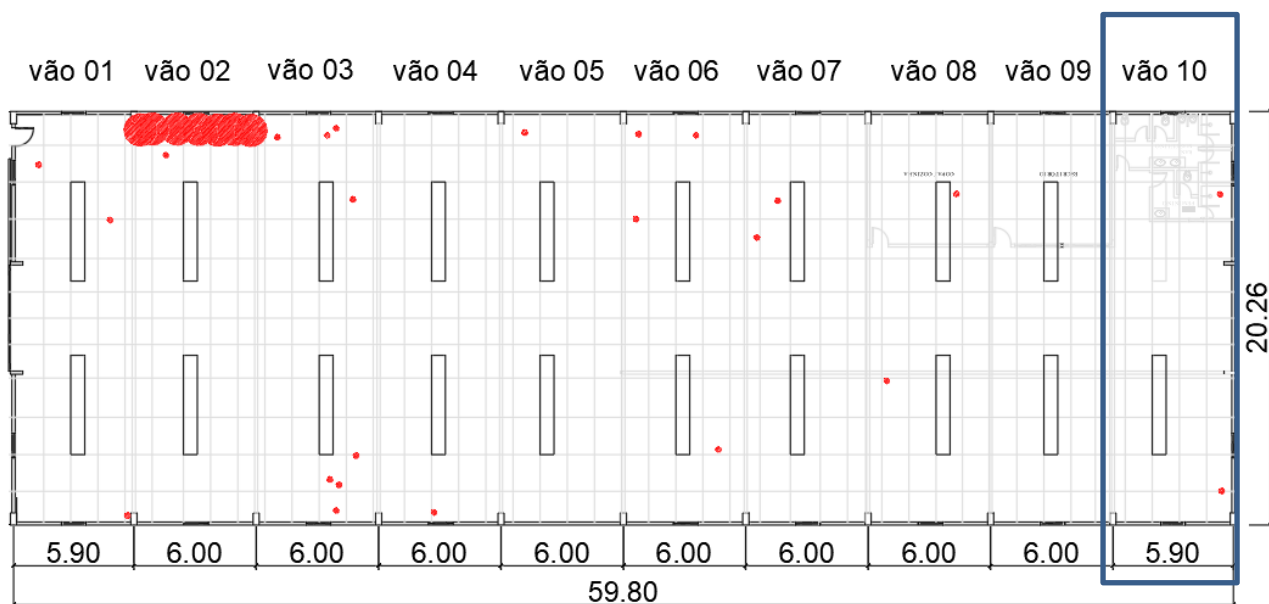
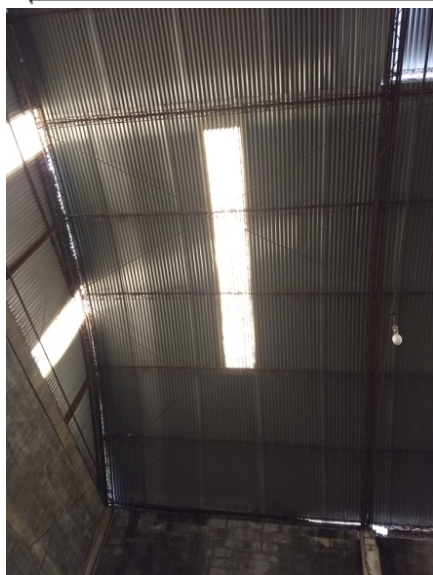
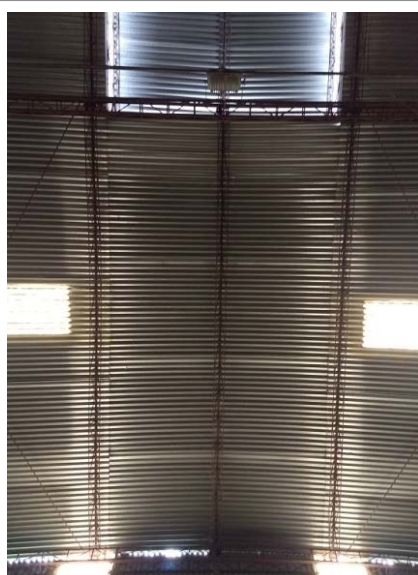
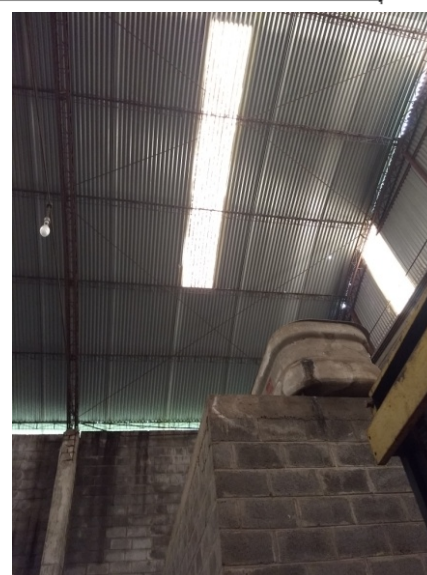
VÃO 10, LADO ESQUERDO: Possui pelo menos um furo visível; VÃO CENTRAL: não foi possível verificar danos aparentes; LADO DIREITO: Possui pelo menos um furo visível.
