COPRIT - Coordenação de Preservação de Imóveis Tombados

título: MURO DE CONTENÇÃO DO OBSERVATÓRIO DO VALONGO  
endereço: OBSERVATÓRIO DO VALONGO  
etapa: ANTEPROJETO  
desenho: COPRIT/ETU/UF RJ

PB 02/02

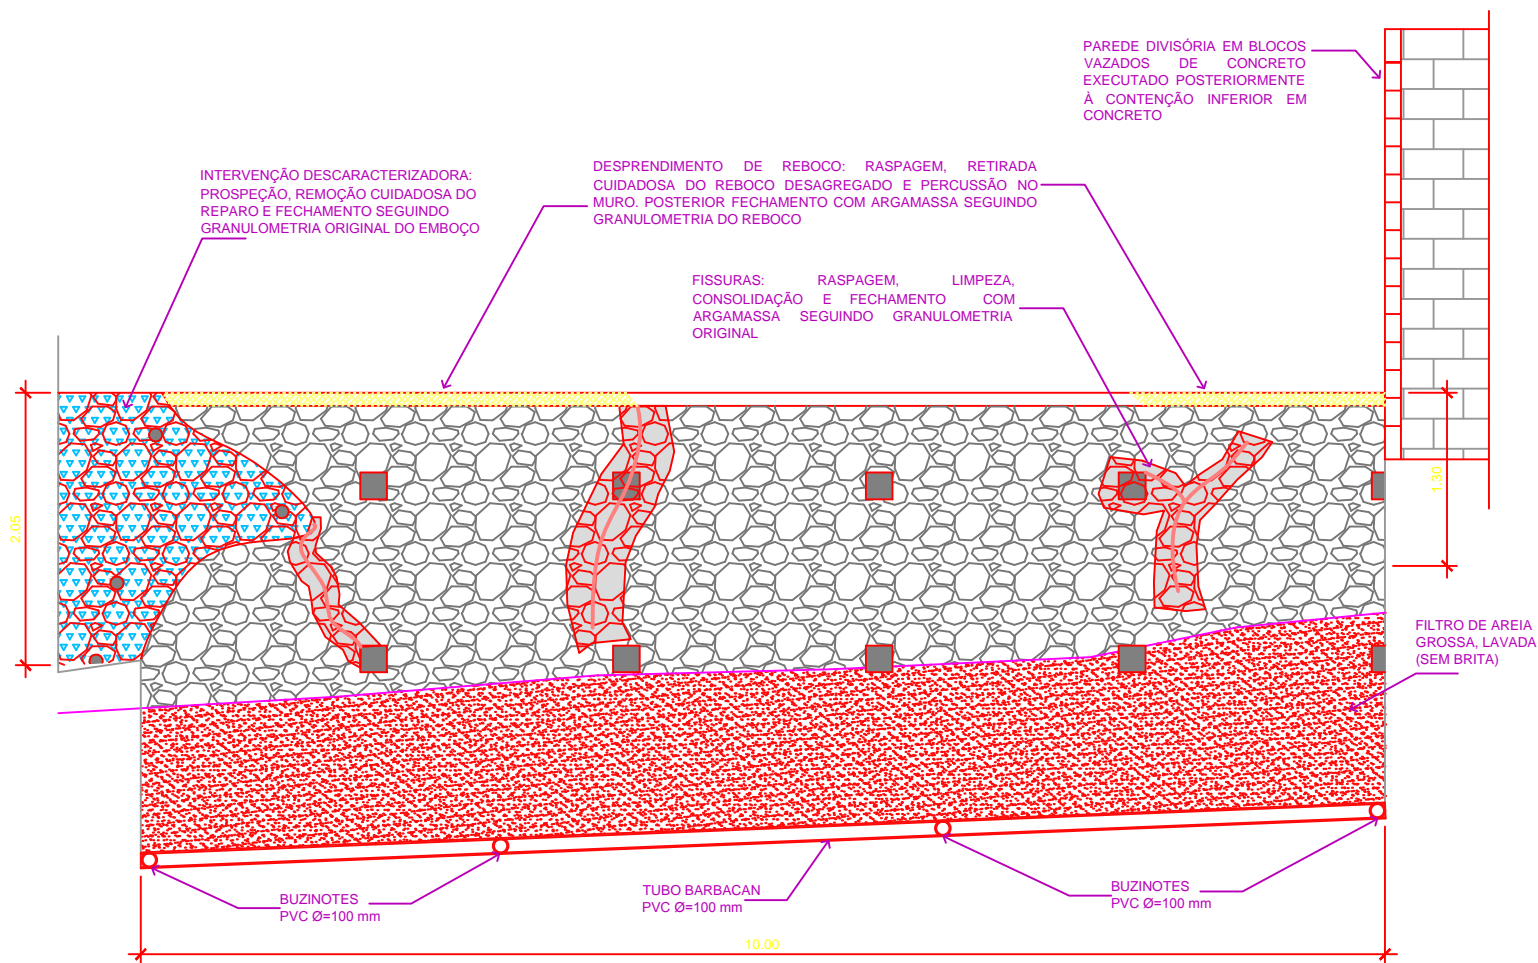
VISTA FRONTAL INTERNA

DANO	AÇÕES DE RESTAURO
FISSURAS POR PRESSÃO LATERAL DO TERRENO	RASPAGEM, LIMPEZA, CONSOLIDAÇÃO E FECHAMENTO COM ARGAMASSA SEGUINDO GRANULOMETRIA ORIGINAL
LACUNAS DE ALVENARIA	LIMPEZA, CONSOLIDAÇÃO E POSTERIOR RECOMPOSIÇÃO DA LACUNA SEGUINDO PADRÃO EXISTENTE
DESPRENDIMENTO DE REBOCO	RASPAGEM, RETIRADA CUIDADOSA DO REBOCO DESAGREGADO E PERCUSSÃO NO MURO. POSTERIOR FECHAMENTO COM ARGAMASSA SEGUINDO GRANULOMETRIA DO REBOCO
INTERVEÇÃO DESCARACTERIZADORA	PROSPECÇÃO, REMOÇÃO CUIDADOSA DO REPARO E FECHAMENTO SEGUINDO GRANULOMETRIA ORIGINAL DO EMBOÇO
PIXAÇÕES	REMOÇÃO DA PIXAÇÃO COM JATEAMENTO DE BICARBONATO DE CÁLCIO EM NÍVEL DE ABRASÃO QUE NÃO CAUSE DESGASTE PROFUNDO NA PEDRA
