título: MURO DE CONTENÇÃO DO OBSERVATÓRIO DO VALONGO
endereço: OBSERVATÓRIO DO VALONGO
etapa: PROJETO BÁSICO DE RESTAURAÇÃO
desenho: COPRIT/ETU/UFRJ

PB 01/02

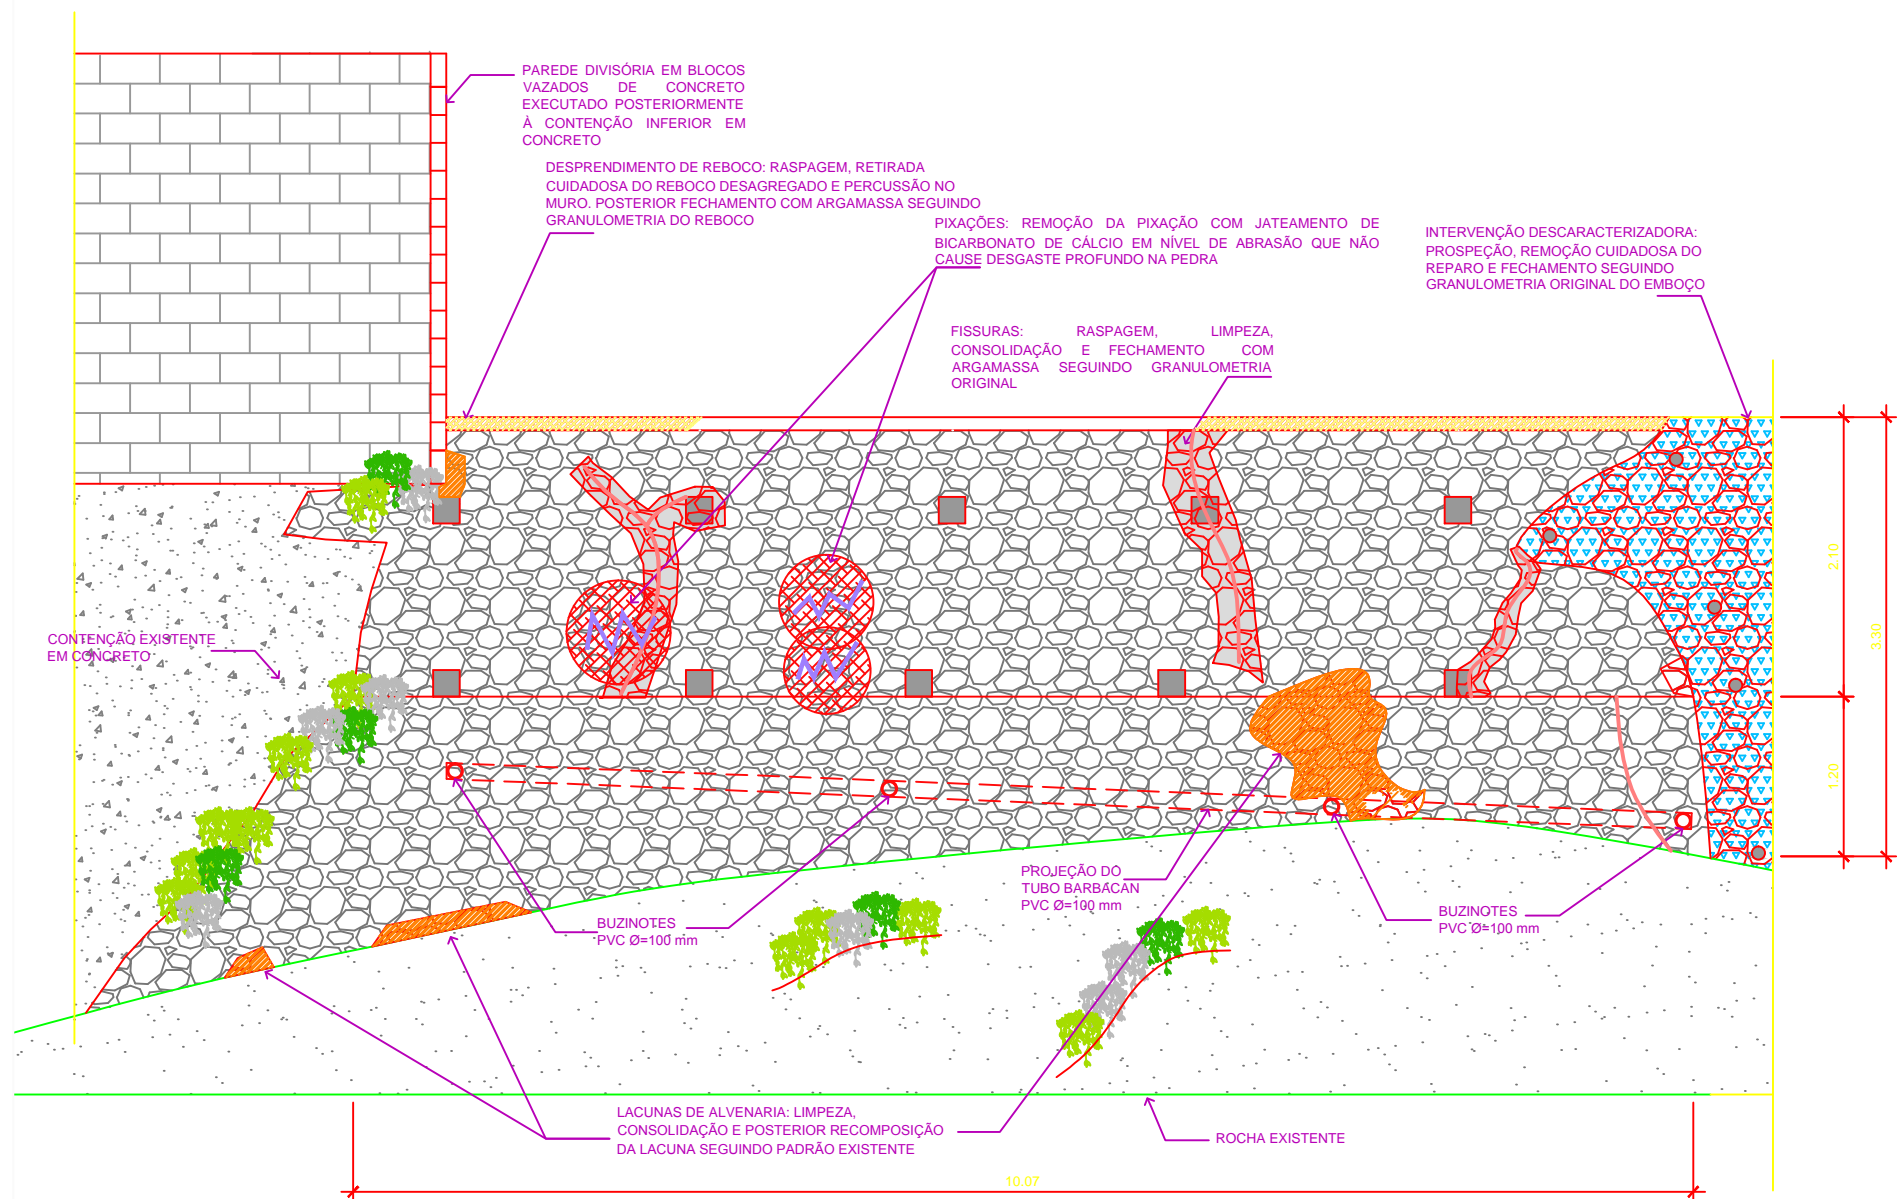
2 VISTA FRONTAL EXTERNA
ESC.: 1:50

DANO	AÇÕES DE RESTAURO
FISSURAS POR PRESSÃO LATERAL DO TERRENO	RASPAGEM, LIMPEZA, CONSOLIDAÇÃO E FECHAMENTO COM ARGAMASSA SEGUINDO GRANULOMETRIA ORIGINAL
LACUNAS DE ALVENARIA	LIMPEZA, CONSOLIDAÇÃO E POSTERIOR RECOMPOSIÇÃO DA LACUNA SEGUINDO PADRÃO EXISTENTE
DESPRENDIMENTO DE REBOCO	RASPAGEM, RETIRADA CUIDADOSA DO REBOCO DESAGREGADO E PERCUSSÃO NO MURO. POSTERIOR FECHAMENTO COM ARGAMASSA SEGUINDO GRANULOMETRIA DO REBOCO
INTERVENÇÃO DESCARACTERIZADORA	PROSPEÇÃO, REMOÇÃO CUIDADOSA DO REPARO E FECHAMENTO SEGUINDO GRANULOMETRIA ORIGINAL DO EMBOÇO
PIXAÇÕES	REMOÇÃO DA PIXAÇÃO COM JATEAMENTO DE BICARBONATO DE CÁLCIO EM NÍVEL DE ABRASÃO QUE NÃO CAUSE DESGASTE PROFUNDO NA PEDRA
