<p align="center">ETU – ESCRITÓRIO TÉCNICO DA UNIVERSIDADE COPRIT – COORDENAÇÃO DE PRESERVAÇÃO DE IMÓVEIS TOMBADOS</p>	<p align="center">RELATÓRIO DE VISTORIA</p>
<p>Objeto: Levantamento de causas patológicas provenientes das redes de instalações hidrossanitárias do prédio do IFCS - Instituto de Filosofia e Ciências Sociais, pertencente à UFRJ.</p>		
<p>Local: Largo São Francisco de Paula, 1 - Centro, Rio de Janeiro - RJ, 20051-070</p>		
<p>Arquivo: IFCS-HIDR-P.02-DOC-Relatorio Vistoria-R00</p>		
<p>Proc.: N/A</p>	<p>Contrato: N/A</p>	<p>Data: 12/11/2021 Folha: 01</p>

O presente documento se refere a uma vistoria realizada no Instituto de Filosofia e Ciências Sociais da UFRJ em 12/11/2021, pelo engenheiro civil Igor Ribeiro Silva, que pertence à COPRIT (Coordenação de Preservação de Imóveis Tombados).

A vistoria atendeu uma demanda solicitada pela administração do IFCS à COPRIT, a fim de investigar problemas exclusivamente relacionados a vazamentos que afetam os banheiros dos terceiro e quarto andares do prédio. A vistoria objetiva levantar a descrição de serviços necessários em uma breve contratação para solução e liberação das instalações dos banheiros para uso, tendo em vista

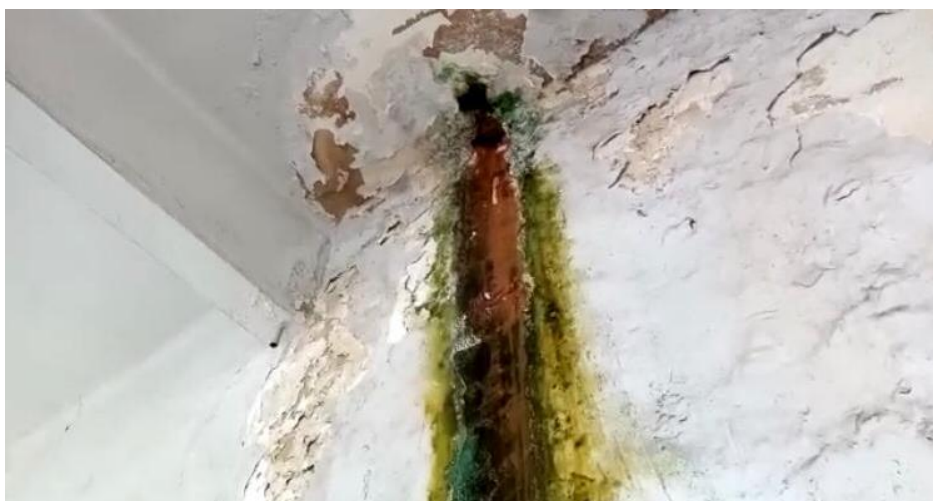
Nesta oportunidade foi possível identificar um vazamento que ocorreu no terceiro andar, inicialmente apresentando pontos de escoamento vindo da parede do banheiro, conforme fotos 1 e 2 abaixo:

Foto 1 – Tubulação apresentando degradação e vazamento na parede.

Para se ter certeza da solução e estanqueidade dos vazamentos, que podem ocorrer até mesmo em razão de pontos avançados e generalizados de corrosão em tubulações antigas compostas de materiais em ferro nos ramais embutidos no prédio, faz-se necessária a contratação emergencial de serviço de abertura de valetas na parede,

seguindo a profundidade das instalações e seu caminho, de maneira que não se comprometa o desempenho estrutural da edificação. De forma complementar, deve-se contratar em mesma oportunidade, a substituição de todos o trecho de tubulação original, desde o ponto final do barrilete (trecho de início da descida para os ramais embutidos, localizado no telhado/cobertura) até o trecho do registro de gaveta do terceiro pavimento, ponto final do vazamento.

Ademais, até que todo o serviço seja contratado e executado, sugere-se a interdição do banheiro do terceiro andar, com o fechamento do registro de gaveta de alimentação, para que se evite o aumento dos efeitos colaterais gerados pelo vazamento, chegando a outros locais e afetando outras instalações.

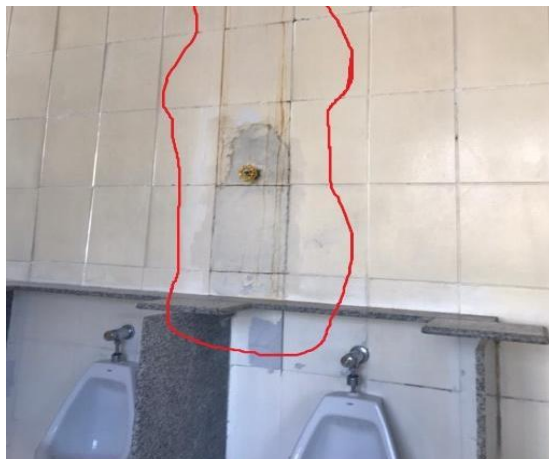
Foto 2 – Reflexos do vazamento na parede, na altura do registro de gaveta.

6. Substituição de 1 registro de gaveta por um equivalente (compatível com a tubulação do diâmetro em PVC proposta.
7. Recomposição dos revestimentos de cerâmica ou em massa ou em concreto compatíveis com os locais de aberturas de valetas para a instalação de tubulações (trecho aproximado 30 m).

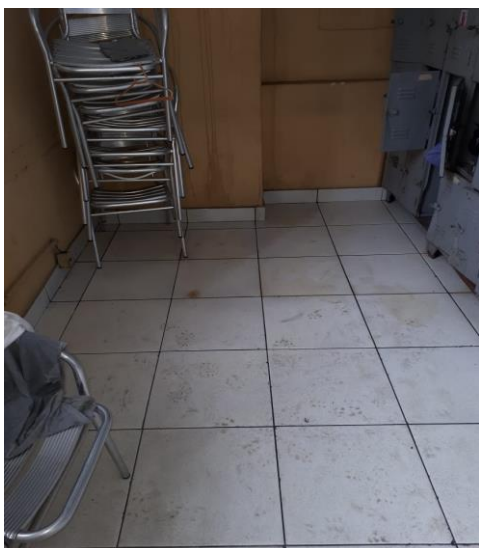
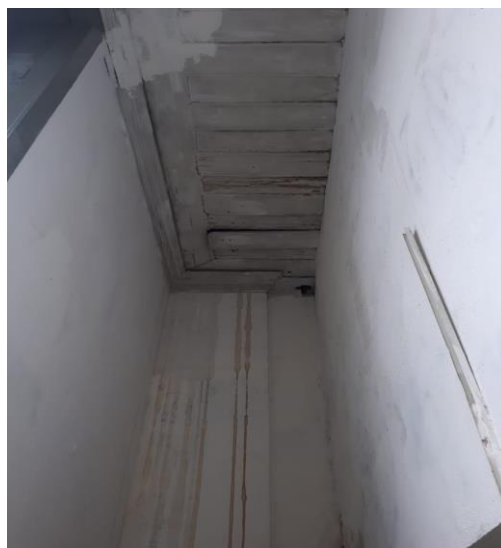
O problema que já foi relatado em primeiro relatório de visita em agosto/2021, realizada pelo mesmo profissional, ainda apresentava patologias de vazamentos de menor gravidade, o que se agravou ao longo dos últimos meses. Os reflexos do vazamento estão afetando outros locais abaixo, localizados nos primeiros andares, tornando-as imprópria para uso devido ao gotejamento e corrimento de águas por tetos, paredes e outras instalações, como podem ser vistas nas fotos abaixo.

Foto 3 (esquerda) e foto 4 (direita) – Reflexos do vazamento em outros compartimentos nos andares inferiores, degradando pintura.

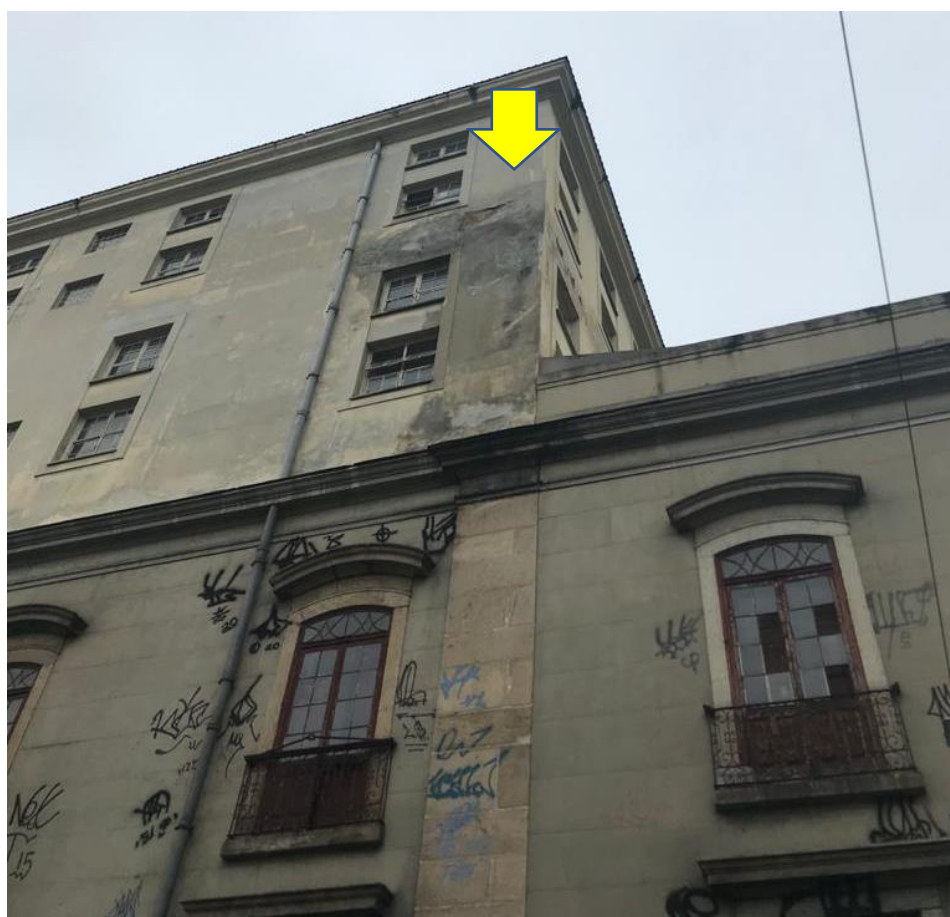
Torna-se necessário a orientação de fechamento das instalações do banheiro do terceiro e quarto andar, já que compartilham a mesma alimentação e, ainda, não foi possível identificar com exatidão o caminho das tubulações embutidas desde o barrilete, presente na cobertura, nem mesmo um ponto localizado de vazamento. Um caminho de manchas de umidade nas paredes internas e na fachada sugere o caminho percorrido pelos tubos embutidos (que deve ser investigado durante a execução de abertura de valetas), ou talvez uma expansão acelerada dos efeitos da umidade gerada pelo vazamento, o que é notório até mesmo pela inspeção externa (pela fachada).

Foto 5 - Vista da fachada, com manchas de vazamento entre as paredes dos banheiros do terceiro e quarto andar.
